**ИДЕНТИФИКАЦИЯ ДЕФЕКТОВ ГАЗОВОГО ХАРАКТЕРА
В ДЕТАЛЯХ ИЗ ВЫСОКОПРОЧНОГО ЧУГУНА С ШАРОВИДНЫМ
ГРАФИТОМ, ИЗГОТОВЛЕННЫХ ПО ТЕХНОЛОГИИ ЛИТЬЯ
ПО ГАЗИФИЦИРУЕМЫМ МОДЕЛЯМ**Юров В.В.¹, Цыганов И.А.¹, Припадчева Н.А.²¹ Липецкий государственный технический университет, Липецк, Россия² ООО «ЧугунСпецСтрой», Липецк, Россия

IDENTIFICATION OF DEFECTS OF GAS NATURE IN PARTS MADE OF HIGH-STRENGTH CAST IRON WITH SPHERICAL GRAPHITE MANUFACTURED ACCORDING TO THE LOST FOAM CASTING TECHNOLOGY

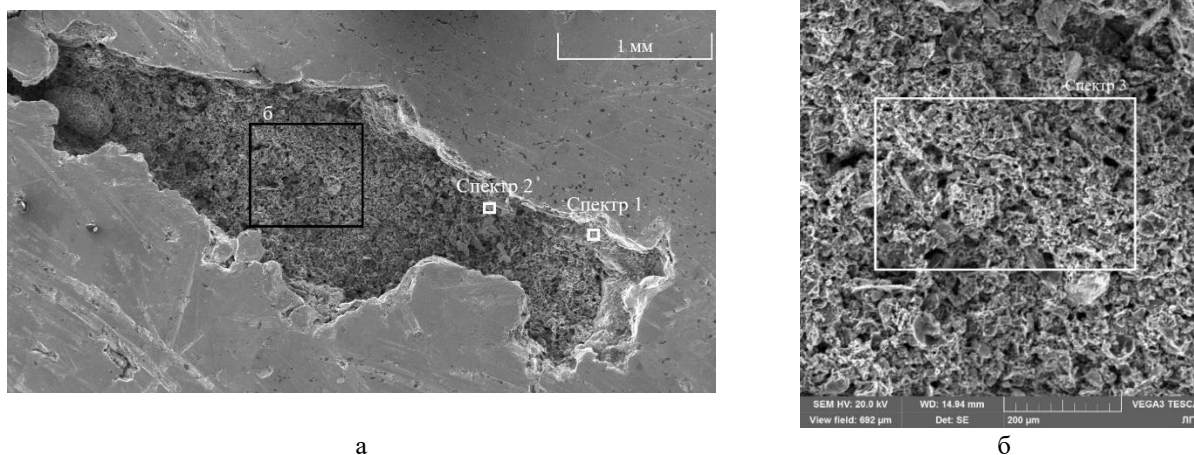
На **рис. 1** представлена крупная газоусадочная раковина неправильной вытянутой формы. Её поверхность представлена тонкодисперсными частицами, микроанализ (МРСА) которых представлен в **табл. 2**.

Рис. 1. Электронно-микроскопическое изображение газоусадочного дефекта: а – общий вид, $\times 75$; б – $\times 400$

Повышенное содержание Mg, Ca, Ti, Ce в спектре 1 свидетельствует о выходе элементов модификатора на границу кристаллов, что указывает на протекание усадочных процессов при дефектообразовании.

Присутствие Na и K на поверхности дефекта может свидетельствовать о миграции данных элементов из противоположной краски или формовочной смеси [14], где они содержатся в виде оксидов, в расплав чугуна при заливке. Однако Na₂O и K₂O достаточно стабильны и переходят в газообразную форму при температурах, превышающих температуру разлива чугуна. Но при повышенной влажности могут образоваться соответствующие гидроксиды KOH, NaOH, температуры кипения которых равны 1325 и 1403°C соответственно, что, в свою очередь, меньше температуры заливаемого чугуна в данном эксперименте.

Высокое содержание кислорода на поверхности дефекта может быть объяснено взаимодействием паров воды и жидкого расплава с выделением газообразного водорода и оксидов железа.

Высокое содержание Si на поверхности дефекта в спектре 3 свидетельствует о раскислении оксидов железа по формулам (3) и (4) с образованием диоксида крем-

Повышенное содержание углерода указывает на участие в процессе дефектообразования углеродсодержащих продуктов деструкции пенополистирола, которые способны:

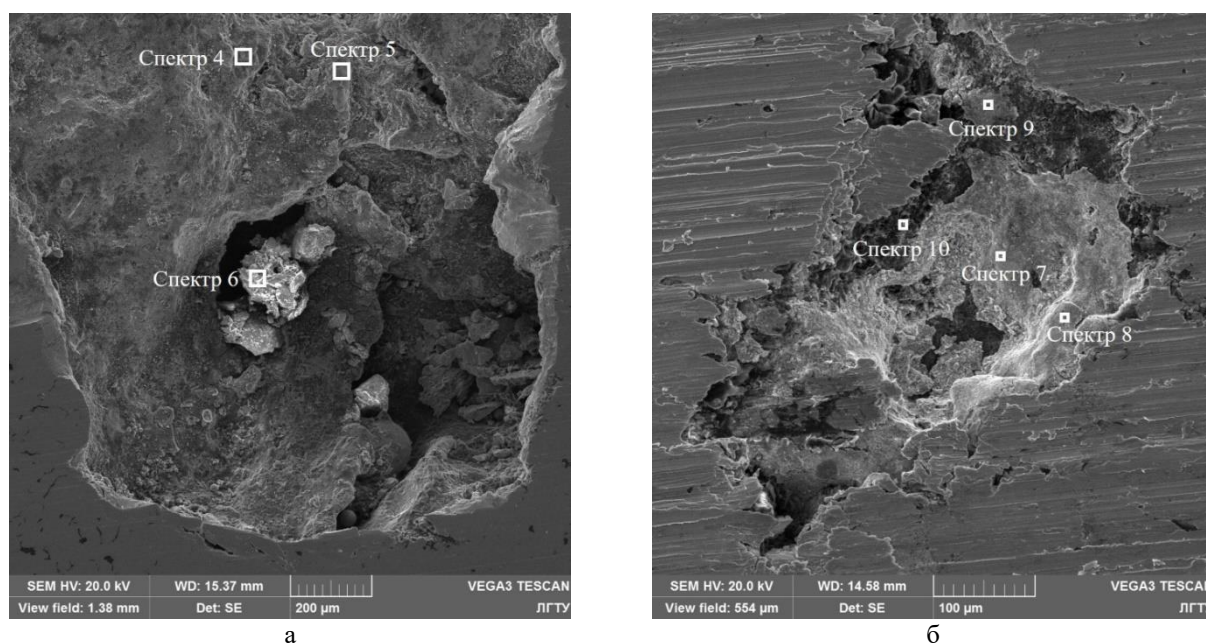
На рис. 2, а представлен дефект сферической формы. Согласно результатам МРСА, представленным в табл. 3, на поверхности дефекта наблюдается повышенное содержание углерода и кислорода.

Формирование на поверхности слоя углеродсодержащих материалов может свидетельствовать об участии в процессе дефектообразования продуктов деструкции пенополистирола, в частности СО и сажи, которые не были полностью удалены из формы при заливке расплава чугуна.

Повышенное содержание кислорода может указывать сразу на несколько причин:

- попадание в расплав шлака при заливке;
- введение в расплав влажного модификатора;
- образование оксидов и карбонатов из-за избыточного давления СО, выделившегося при термодеструкции пенополистирола.

На рис. 2, б представлена шлакогазовая раковина, химический состав поверхности которой представлен в табл. 4.

Высокое содержание кислорода и редкоземельных металлов указывает на образование шлаков в процессе модифицирования. Их распределение в дефекте характерно для затвердевшего комплексного оксидного расплава. Другой особенностью дефекта, представленного на рис. 2, б, является образование между шлаком и основным металлом промежуточного слоя с повышенным содержанием углерода, образование которого могло быть следствием захвата расплавом продуктов термодеструкции пенополистирола.

Рис. 2. Электронно-микроскопическое изображение дефектов, идентифицированных как «шлакогазовая раковина»: а – дефект 1, $\times 200$; б – дефект 2, $\times 500$

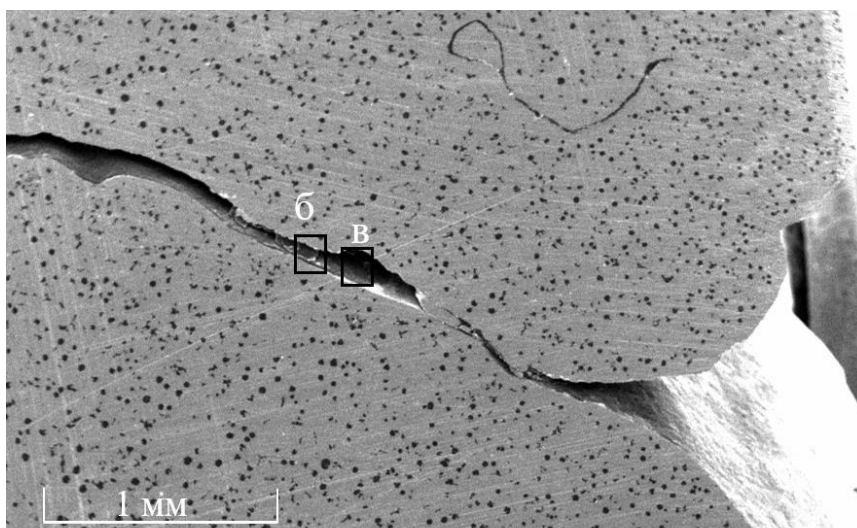
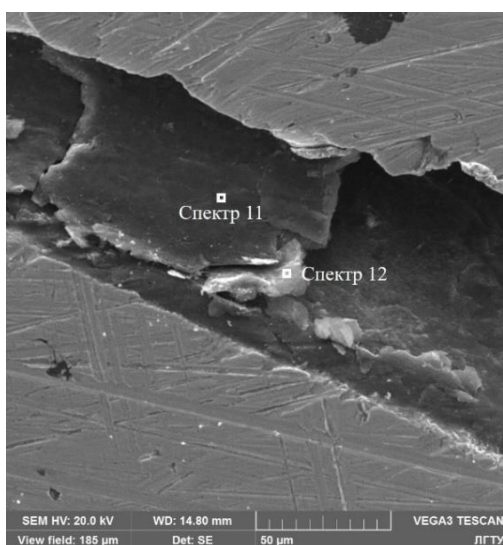
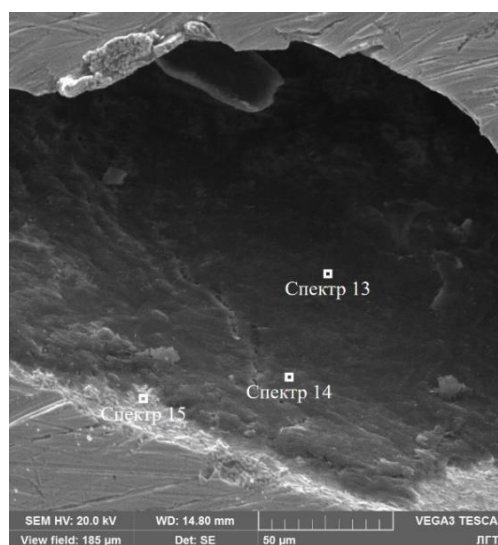
На рис. 3 представлен дефект, идентифицированный как спай. Причиной формирования данного дефекта является не полностью слившиеся потоки чрезмерно охлажденной, окисленной поверхности металла. Однако при изготовлении деталей по методу литья по газифицируемым моделям процесс дефектообразования может быть интенсифицирован за счет захвата расплавом и дальнейшего пиролиза продуктов термодеструкции пенополистирола. Что сначала приводит к осаждению пироуглерода на поверхность металла, а затем, при охлаждении, способствует накоплению на поверхности пироуглерода атомарно-

го углерода. Это подтверждается результатами МРСА, представленными в табл. 5.

Рис. 3. Электронно-микроскопическое изображение дефекта «спай»: а – общий вид, $\times 75$; б – поверхность спая $\times 1500$; в – поверхность спая, $\times 1500$

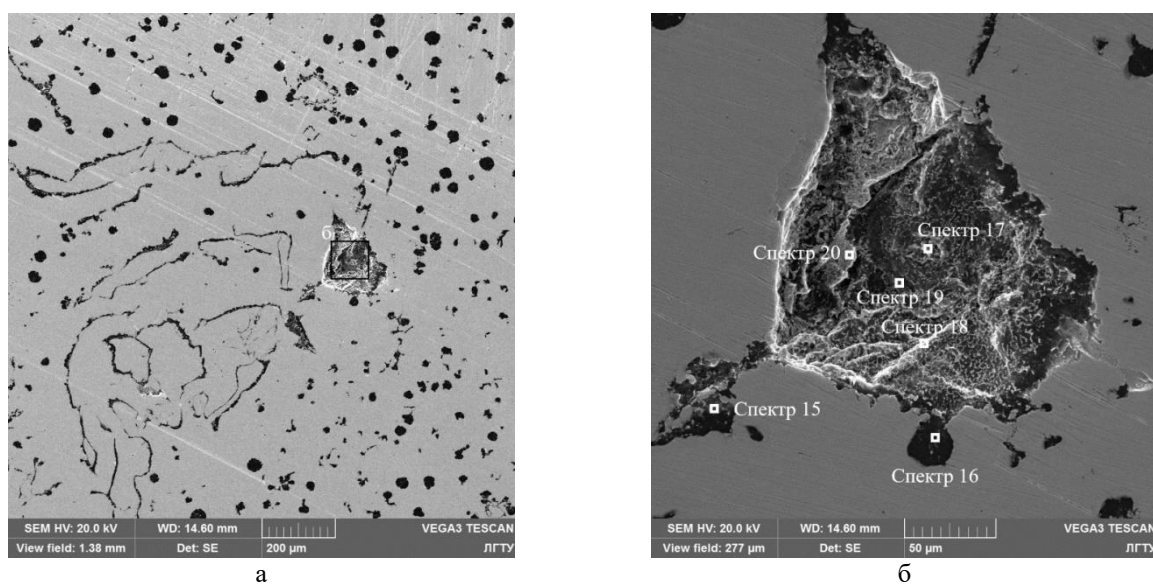
На рис. 4 представлен комплексный дефект, состоящий из раковины диаметром 200 мкм и микротрещин, поверхность которых, согласно результатам МРСА в табл. 6, покрыта углеродсодержащими продуктами. Повышенное содержание углерода на поверхности дефекта и присутствие микротрещин свидетельствует, как уже ранее говорилось, об осаждении углеродсодержащих продуктов на поверхность дефекта из-за захвата продуктов термодеструкции пенополистирола и их дальнейшего пиролиза.

Однако первопричинами образования дефектов могли выступить:

– усадочные процессы, из-за которых образовались микротрещины (рис. 4, а);

– окисление модификатора, из-за чего образовалась газоплаковая раковина (рис. 4, б).

Рис. 4. Электронно-микроскопические изображения дефектов:

а – микротрещины, $\times 200$; б – шлакогазовая раковина, $\times 1000$ Fig. 4. Electron microscopy images of defects: a is microcracks, $\times 200$, б is a slag gas cavity, $\times 1000$
