ВЛИЯНИЕ ФАЗОВОГО СОСТАВА НА ОБРАЗОВАНИЕ НАНО- И МИКРОТРЕЩИН В ПРИПОВЕРХНОСТНОМ СЛОЕ ТИТАНОВЫХ СПЛАВОВ, ПОДВЕРГНУТЫХ ЭЛЕКТРОЭРОЗИОННОЙ ОБРАБОТКЕ

Федоров А.А., Полонянкин Д.А., Бредгауэр Ю.О., Жданова Ю.Е., Линовский А.В., Бобков Н.В.

EFFECT OF A PHASE COMPOSITION ON NANO- AND MICROCRACK FORMATION IN THE NEAR-SURFACE LAYER OF TITANIUM ALLOYS AFTER ELECTRICAL DISCHARGE MACHINING

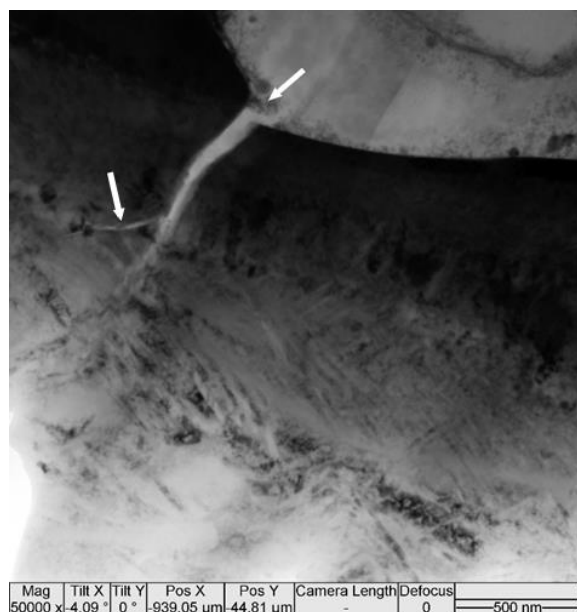
а

Рис. 5. ПЭМ-микрофотографии титановых сплавов ВТ3-1 (а), ВТ5 (б) и ВТ6 (в) после 4-го прохода ПЭЭО (светлопольные изображения)

Fig. 5. TEM micrographs of Ti alloys VT3-1 (a), VT5 (б) and VT6 (в) after the 4th pass of WEDM (bright-field images)

На **рис. 5** представлены светлопольные ПЭМ-изображения участков приповерхностного слоя титановых сплавов, подвергнутых ПЭЭО в 4 прохода.

Как свидетельствует **рис. 5, а**, после 4-го прохода ПЭЭО приповерхностный слой титанового сплава ВТ3-1 содержит ориентированную перпендикулярно поверхности сужающуюся магистральную нанотрещину длиной ~ 700 нм и шириной, не превышающей 90 нм практически на всем своем протяжении. На **рис. 5, а** также наблюдается вторичная нанотрещина, являющаяся ответвлением от первичной нанотрещины. Длина и ширина вторичной нанотрещины значительно меньше, чем соответствующие размеры первичной магистральной нанотрещины.
