Клауч Д.Н., Овсенко А.Н., Овумян Г.Г., Кущева М.Е., Щегольков Н.Н., Кудинов А.А.

ТЕХНОЛОГИЧЕСКИЕ МЕТОДЫ ПОВЫШЕНИЯ КАЧЕСТВА ИЗГОТОВЛЕНИЯ И РЕСУРСА РАБОТЫ ТУРБИННЫХ ЛОПАТОК

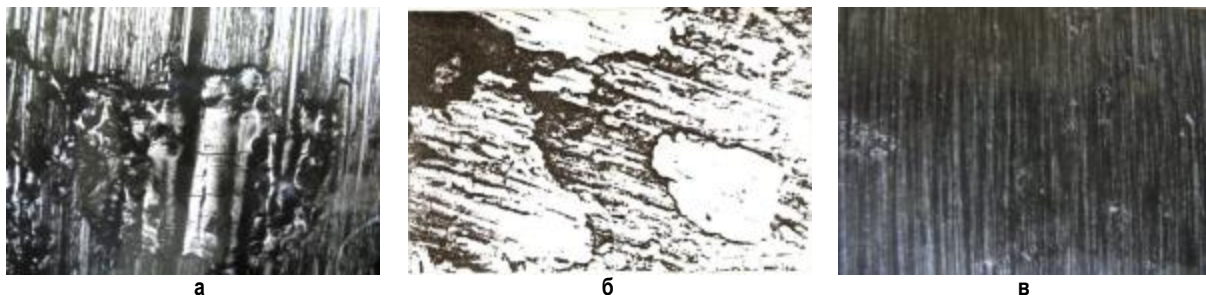
Рис. 1. Налипы на шлифованной поверхности титановых сплавов (общий вид):
а – сплав ТС5; б – сплав ТС5, $\times 85$; в – сплав ВТ22, $\times 225$

Распространенным видом дефектов поверхности жаропрочных и титановых сплавов являются адгезионные налипы (рис. 1). При малом увеличении налипы видны на поверхности как многочисленные светлые пятна разной формы и размеров. При большом увеличении на этих белых пятнах хорошо просматривается сетка микротрещин, перпендикулярных следам обработки. Налипы представляют собой остатки стружки в виде сильно окисленного и оплавленного основного металла (рис. 2), попавшие на обработанную поверхность со шлифовального круга. Налипший металл огибает микронеровность основного металла, провисая над впадинами.

Его толщина изменяется от $3-5$ (над впадинами) до $15-20$ мкм и более (над выступами). Микротрещины имеют место только в налипах и в основной металл не распространяются. Налипы имеют слабое адгезионное сцепление с основным металлом и высокую микротвердость (до 10000 МПа при твердости исходного металла 3200 МПа). После удаления налипа под ним всегда обнаруживается небольшое углубление (кратер). Налип отличается повышенным содержанием кислорода и пониженным титана (по сравнению с основным металлом). Прижог синей окраски также имеет более высокое содержание кислорода и более низкое титана. Дефекты в виде адгезионных налипов имеют место при сухом

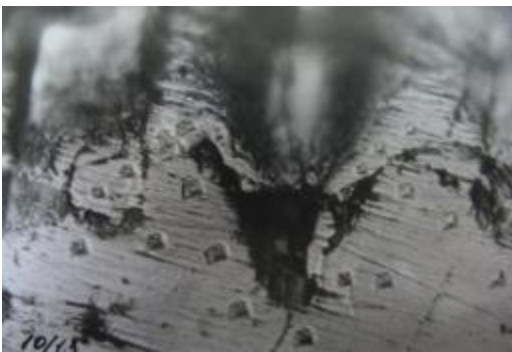
Рис. 2. Косой срез под углом 15° (по оплавленному дефектному пятну); сплав ТС5, $\times 385$

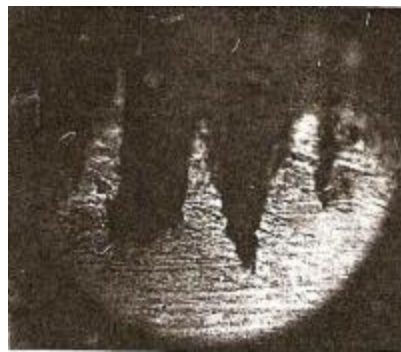
Рис. 3. Косой шлиф микронеровностей шлифованной поверхности сплава ТС5, угол 15°

Многие впадины имеют вид узких канавок с рваными краями. Отдельные канавки глубоко проникают в металл, что характерно для сухого шлифования, при котором выпавшие крупные абразивные зерна не смываются с поверхности, а участвуют в процессе шлифования, оставляя глубокие риски (рис. 3).

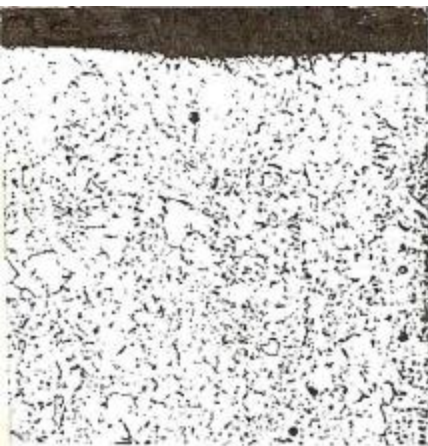
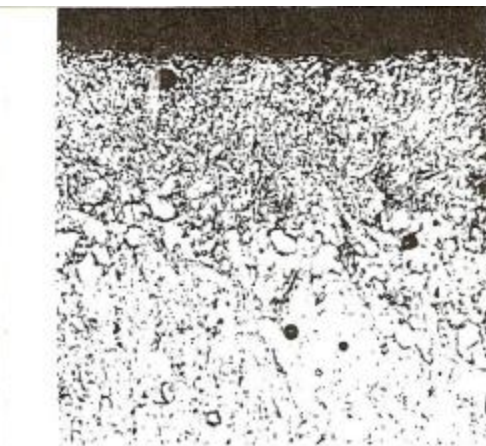
Рис. 4. Шлам в канавках микронеровностей шлифованной поверхности сплава ТС5: а – внешний вид; б – косой шлиф, угол 15°

Отсутствие удаления отходов шлифования ведет также к тому, что многие микроканавки забиты плотными сгустками шлама, микротвердость которого доходит до 10000 МПа (рис. 4).

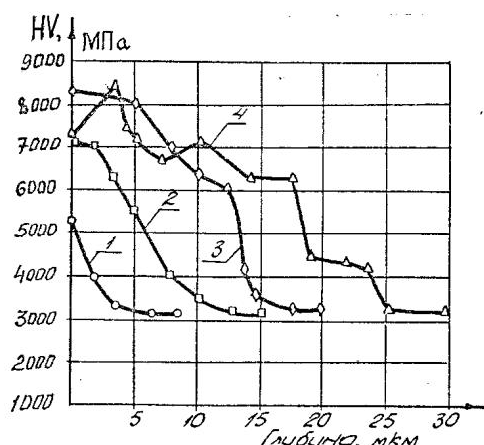
Рис. 5. Микротвердость поверхностного слоя титанового сплава ТС5 после шлифования:
 1 – круг 54С50НС2Б3; $V=15$ м/с; $P_y=40$ Н; 2 – круг 14А50С1Б; $V=15$ м/с; $P_y=60$ Н; 3 – круг 63С40НС1Б3; $V=22,5$ м/с; $P_y=70$ Н; 4 – круг 24А50СМ2Б; $V=40$ м/с; $P_y=60$ Н

Микроструктура, микротвердость и микротрещины в ПС в основном определяются силовой и тепловой напряженностью процесса обработки. При шлифовании на низких скоростях резания ($V=15-20$ м/с) и с небольшими силами ($P_y=15-25$ Н) изменений в структуре и микротвердости ПС практически не происходит. Сухое шлифование абразивным кругом 54С50НС2Б3 с $P_y=40$ Н и $V=15$ м/с вызвало в тонком ПС (до 5 мкм) увеличение микротвердости с 3000 до 5200 МПа (рис. 5).

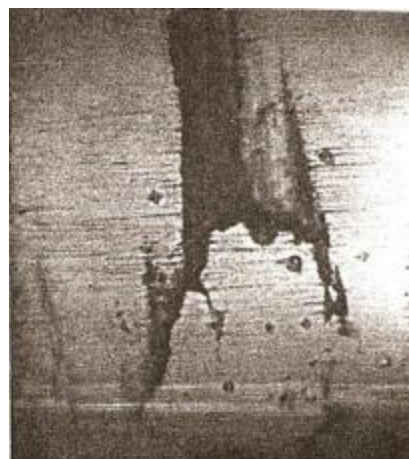
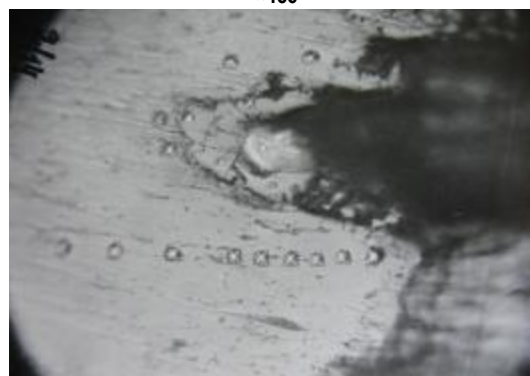
Рис. 6. Микроструктура поверхностного слоя титанового сплава ТС5 после шлифования без охлаждения:
 а – кругом 54С50НС2Б3; $V=15$ м/с; $P_y=40$ Н; б – кругом 14А50С1Б; $V=20$ м/с; $P_y=60$ Н

14А50СЛБ (электрокорунд нормальный, зернистость 50 на бакелитовой связке) с $P_y=60$ Н и $V=20$ м/с в ПС обнаружена зона с сильно измельченным зерном (рис. 6) глубиной до 100 мкм и слой повышенной микротвердости глубиной до 15 мкм.

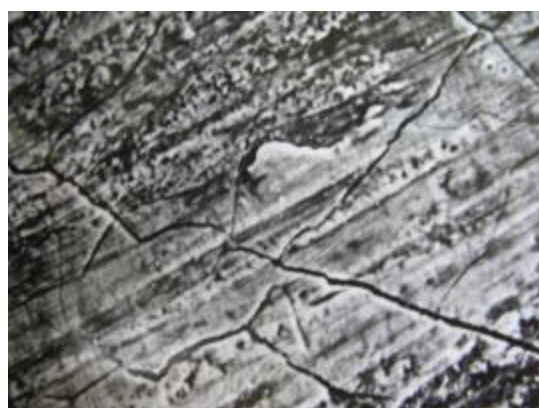
Рис. 7. Микротрещины на дне микронеровностей после шлифования титанового сплава ТС5, круг – 63С40НС2Б; $V=22,5$ м/с; $P_y=70$ Н, без охлаждения:
а – внешний вид, $\times 800$; б – косой шлиф, угол 15° , $\times 285$

эти процессы приводят к неоднородным фазово-структурным превращениям ПС, которые могут вызвать образования микротрещин (рис. 7).

Обычно они имеют место в местах прижогов, идут примерно под углом 45° к направлению обработки и различимы только при большом увеличении ($\times 800$ и более). После шлифования кругами из карбида кремния зеленого зернистостью 40 на бакелитовой связке (63С40НС2Б) с охлаждением жидким CO_2 изменений структуры и микротвердости ПС не обнаружено.

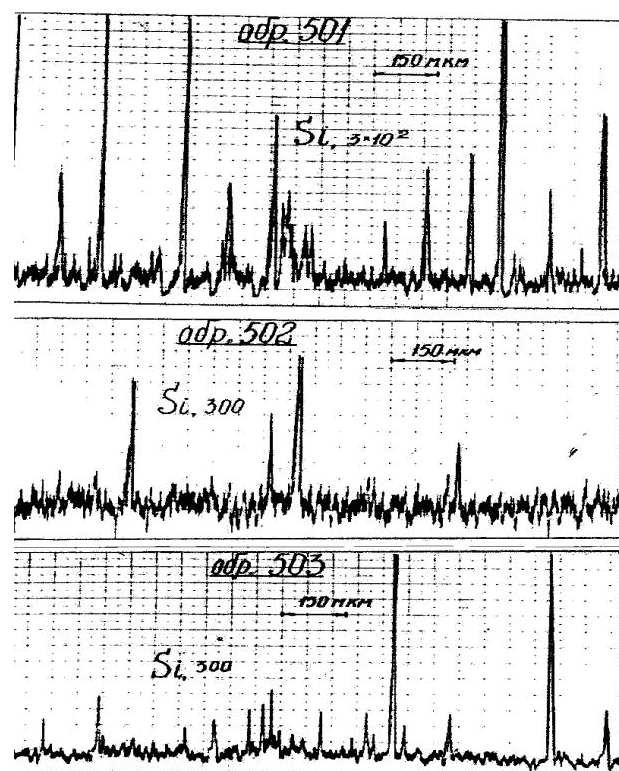
Рис. 8. Распределение кремния в ПС титанового сплава ТС5; обр. 501 – шлифование; обр. 502 – шлифование + абразивное полирование; обр. 503 – шлифование + абразивное полирование + алмазное полирование

Микрорентгеноспектральные исследования состава ПС титановых сплавов после абразивной обработки кругами из карбида кремния зеленого показали наличие кремния в виде отдельных включений (рис. 8, 9).

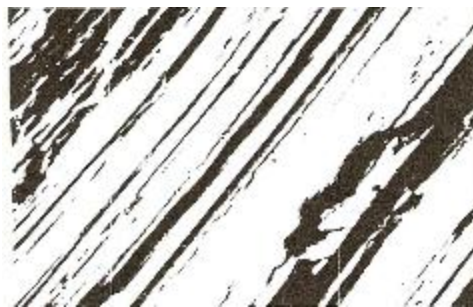
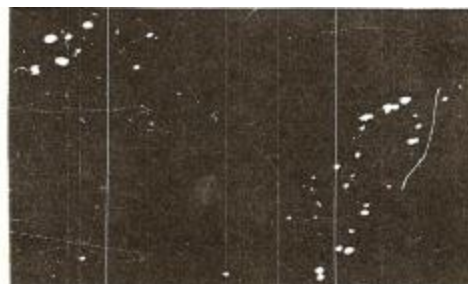
Рис. 9. Растровые изображения шлифованной поверхности титанового сплава ТС5 во вторичных электронах (а) и в характеристическом излучении $K_{\alpha}Si$ (б); $\times 400$
